## ΣΤΕΡΕΩΣΗ, ΑΠΟΚΑΤΑΣΤΑΣΗ & ΑΝΑΔΕΙΞΗ ΑΡΧΑΙΟΛΟΓΙΚΟΥ ΧΩΡΟΥ ΕΛΕΥΣΙΝΑΣ - ΦΑΣΗ Α

#### Το Πεισιστράτειο Τείχος - Μέρος Α

Τεκμηρίωση, ιστορικό της ανασκαφής, κατάσταση διατήρησης,  
προτάσεις προστασίας και ανάδειξης  
και αρχές σχεδιασμού νέων στεγάστρων

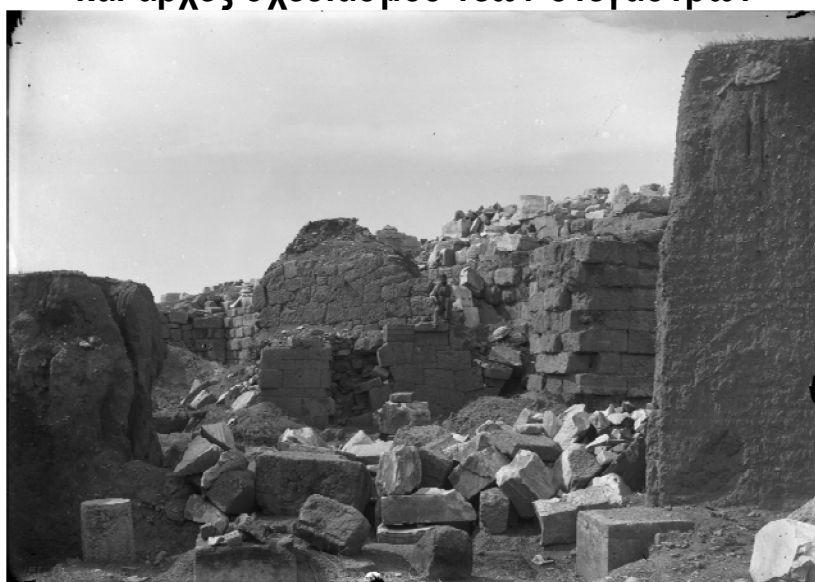
Η Πεισιστράτεια ωμοπλινθοδομή στις θέσεις H23 - H25 και τα διάσπαρτα μέλη μεταξύ αυτών. Άποψη από ανατολικά, τέλη 19ου αι. (φωτογραφία DAI\_014)
